INTERESSADO: Prefeitura de São Paulo - Secretaria do Verde e Meio Ambiente
 ASSUNTO: Informação sobre existência de curso d'água e área de preservação permanente.

INFORMAÇÃO TÉCNICA
COMPANHIA AMBIENTAL DO ESTADO DE SÃO PAULO
Av. Prof. Frederico Hermann Jr. 345 - CEP 05499-900 - São Paulo - SP
C.N.P.J. nº 49.776.491/0001-70 - Insc. Est. nº 109.091.376-118 - Insc. Munic. nº 8.030.313-7
Site: www.cetesb.sp.gov.br

Nº 004/13/CTN
Data: 04/02/2013

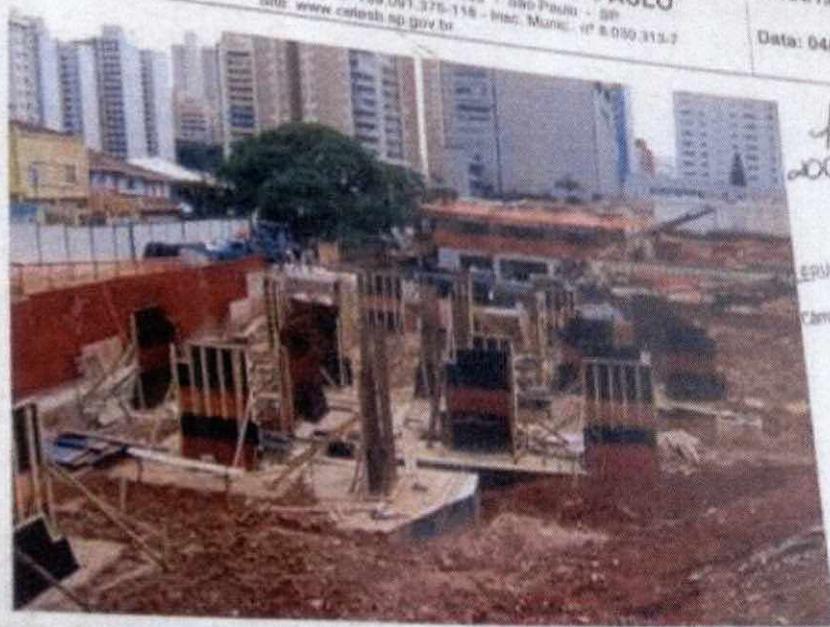
Foto 1 – Vista geral do empreendimento.

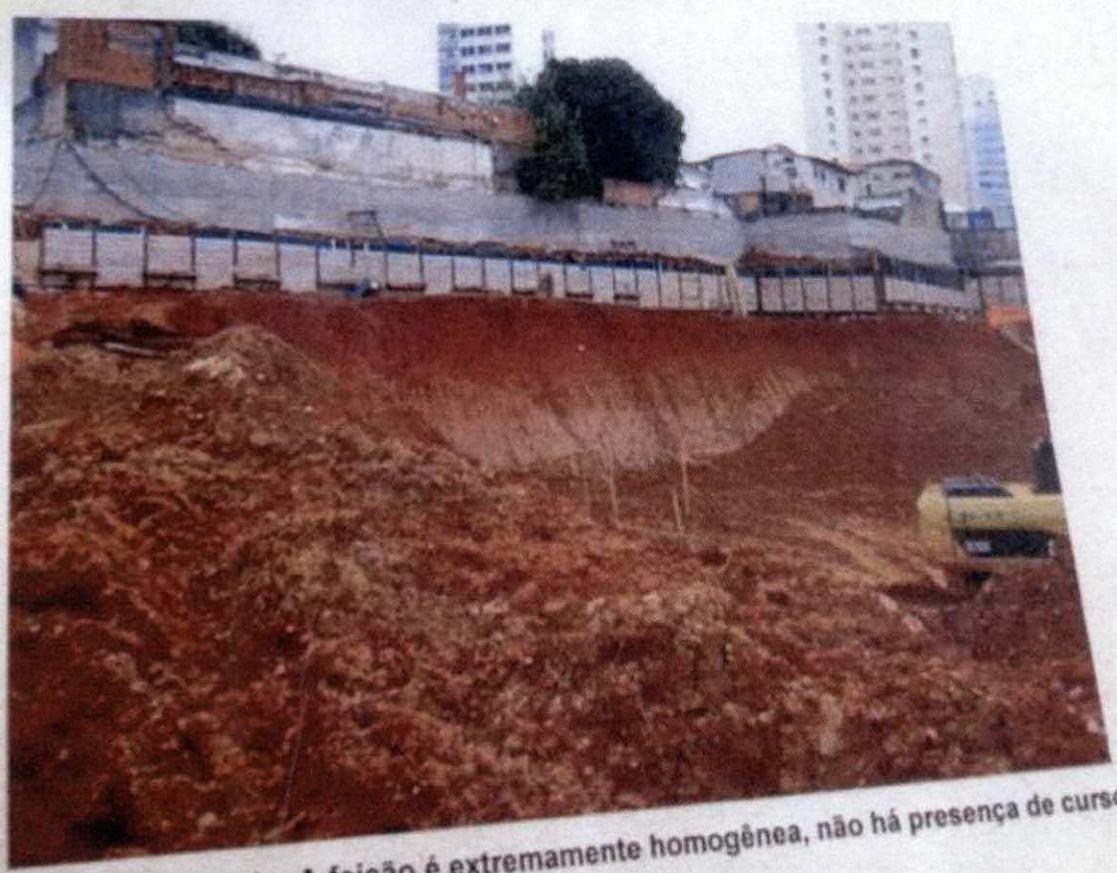
Foto 2 – Vista do talude escavado. A feição é extremamente homogênea, não há presença de curso de água ou vestígios de tubulação antiga atravessando o terreno.

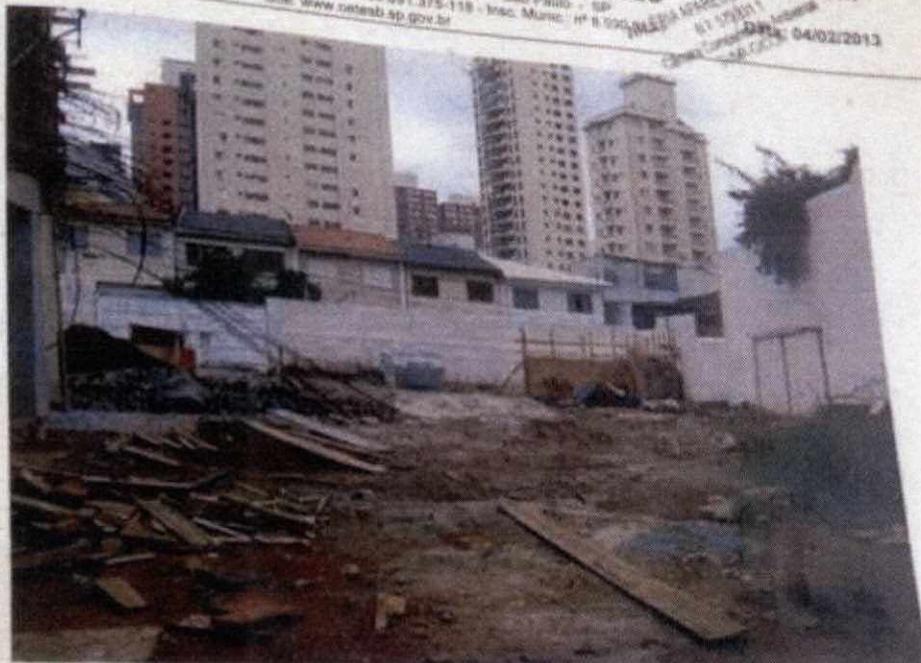
Foto 3 – Parte mais baixa do terreno: área totalmente seca sem presença alguma de curso de água.

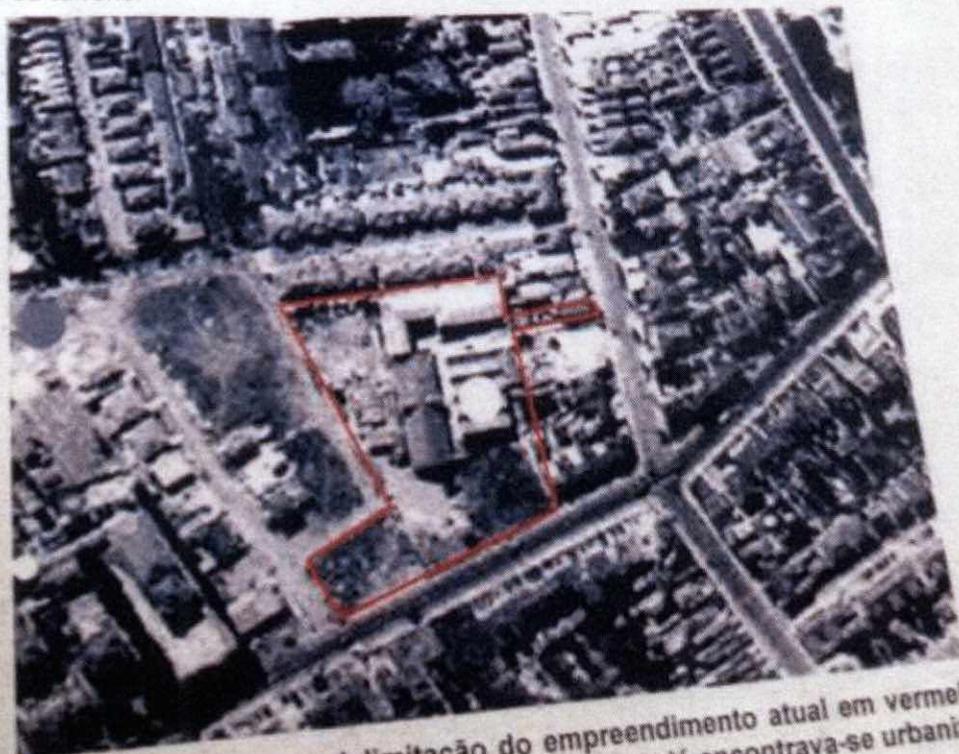
Todo o entorno do empreendimento está urbanizado há, pelo menos, 55 anos. Na foto aérea datada de 1958 é possível observar que no local do empreendimento já havia edificação de instalações industriais ocupando quase que a totalidade do terreno.

Figura 1 – Imagem aérea de 1958 com a delimitação do empreendimento atual em vermelho. É possível observar que havia instalações industriais no local e que o entorno já encontrava-se urbanizado.

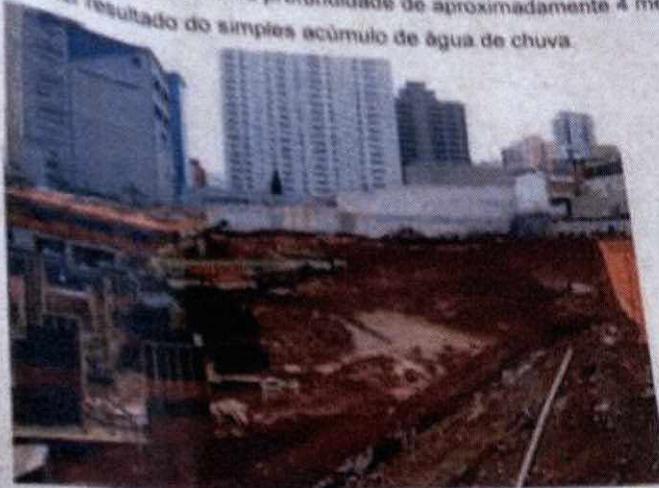
Vale ressaltar que no momento da vistoria foi constatado acúmulo de água nos locais escavados o que é totalmente normal durante os trabalhos de escavação e colocação de estacas de sustentação dos prédios. A escavação, para construção de subsolo nos prédios, normalmente atinge as águas subterrâneas, e no caso em questão, a escavação do subsolo encontra-se a uma profundidade de aproximadamente 4 metros da superfície. O acúmulo de água também pode ser resultado do simples acúmulo de água de chuva.

Foto 4 – Acúmulo de água em local escavado no interior do terreno: acumulação de água de chuva mais água subterrânea atingida por escavação. Não há área de preservação permanente.
