MINISTÉRIO PÚBLICO DO ESTADO DE MINAS GERAIS

EXCELENTÍSSIMO SENHOR JUIZ DE DIREITO DA 2^a VARA DA COMARCA DE
BRUMADINHO/MG

Procedimento Investigatório Criminal n.º MPMG-0090.19.000013-4
Inquérito Policial n.º PCMG-7977979

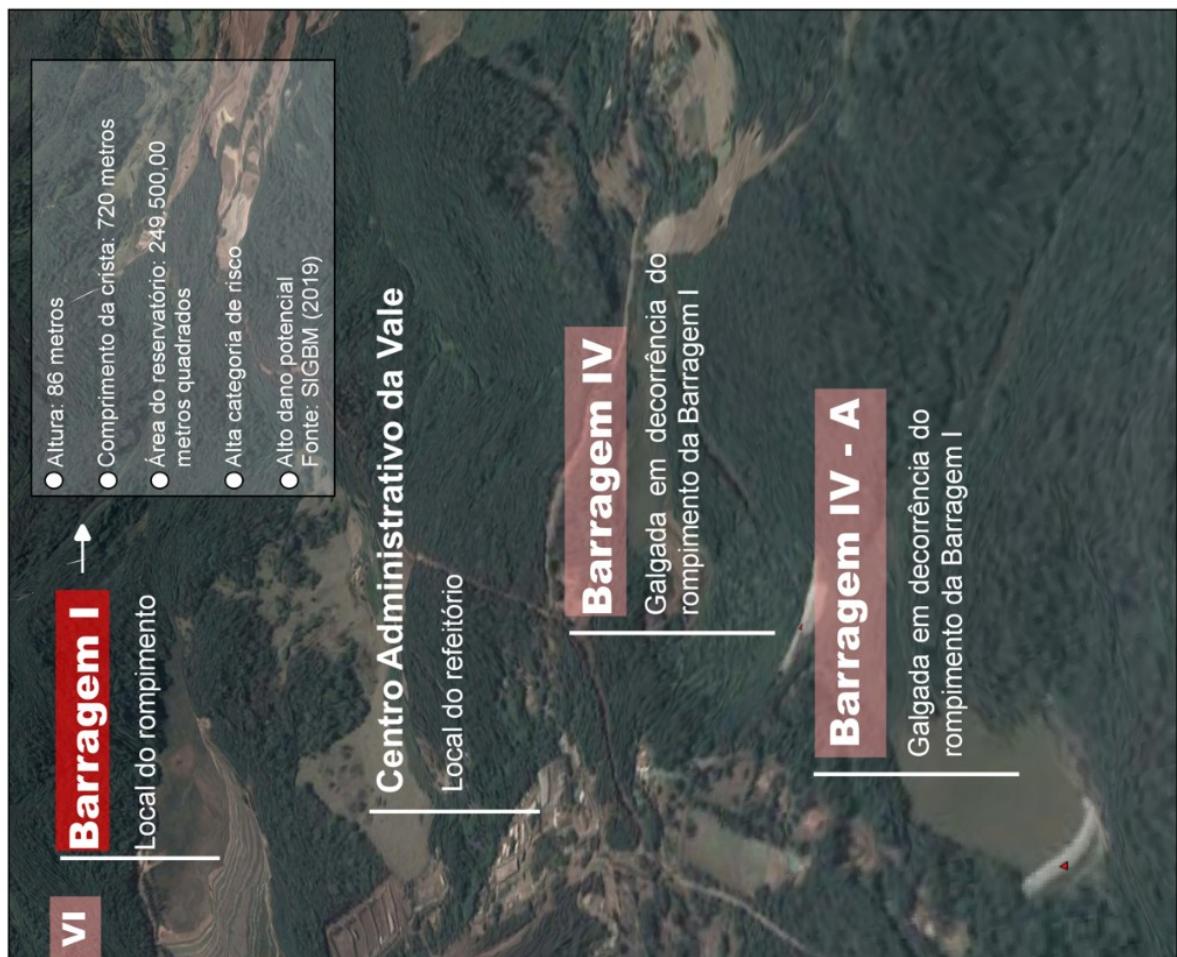
Figura 01 –

A Barragem I se situava no **Complexo Minerário do Paraopeba**, na **Mina do Córrego do Feijão**, em **Brumadinho**, região metropolitana de Belo Horizonte, em Minas Gerais. Desde 2003, a **VALE S.A.¹** é responsável pela Mina do Córrego do Feijão, composta por 04 estruturas de barragens, Barragens I, IV, IVA e VI (Figura 01).

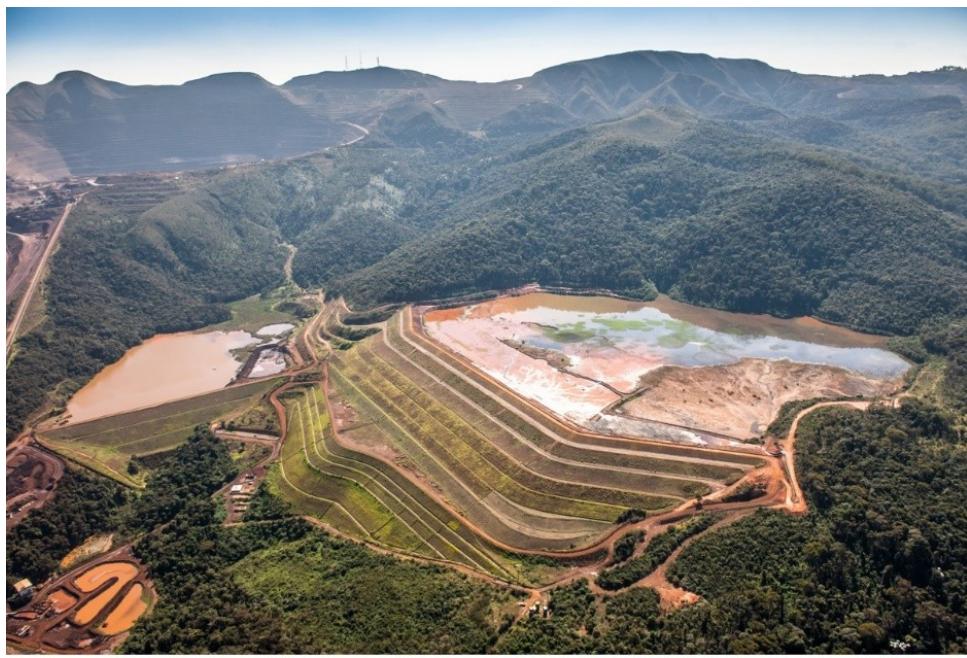
nível maxímo do reservatório. Cada alteamento era construído sempre se deslocando para montante, ou seja, acima do dique anterior e se projetando na direção que parte da base da barragem para o seu reservatório. O processo foi sucessivamente repetido, até se alcançar a elevação final prevista para a Barragem I. A figura 02 retrata a situação da Barragem I e seus alteamentos antes de seu rompimento em 2019:

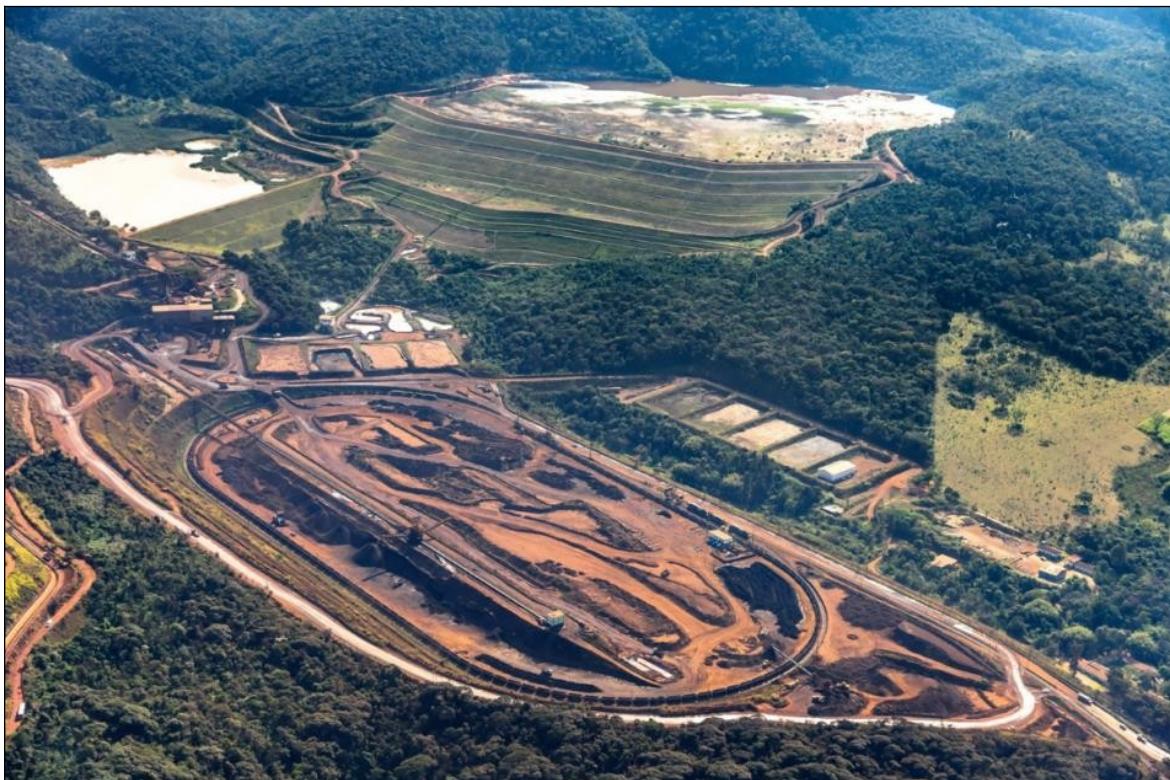
Figura 03 – Vista aérea da Barragem I - Mina Córrego do Feijão, Complexo Paraopeba - **VALE S. A.**, Brumadinho/MG. Fonte: Cálculo de Risco Monetizado – Barragem I – Relatório Técnico – Estudo de Ruptura Hipotética (Dam Break). POTAMOS, Relatório POTVAL02G2-1-TC-RTE-0032, Aprovado em 10.01.2018.

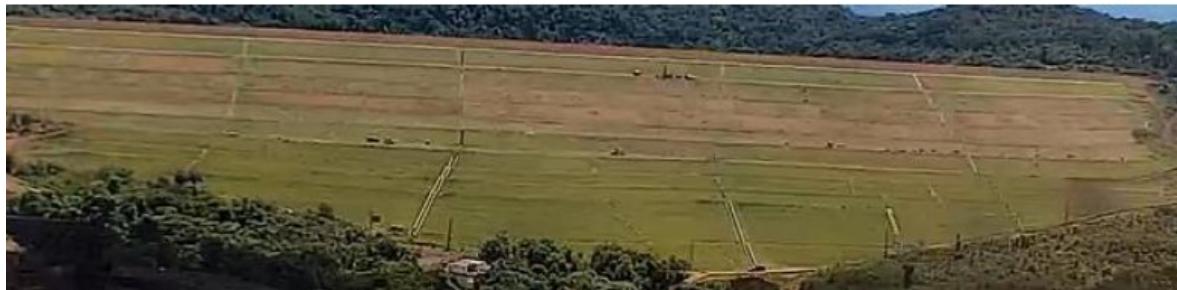
Figura 04 – Vista Frontal, antes do rompimento, da Barragem 1 - Mina Córrego do Feijão, Complexo Paraopeba - VALE S. A., Brumadinho/MG. Fonte: B1 – CAM1 – BARRAGEM – 25.01.2019 – **11:56:01 - que permaneceu até aproximadamente às 12:28:23**

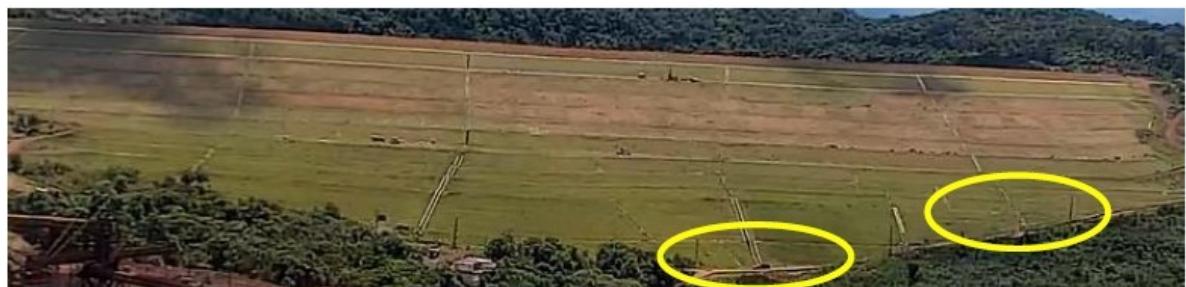
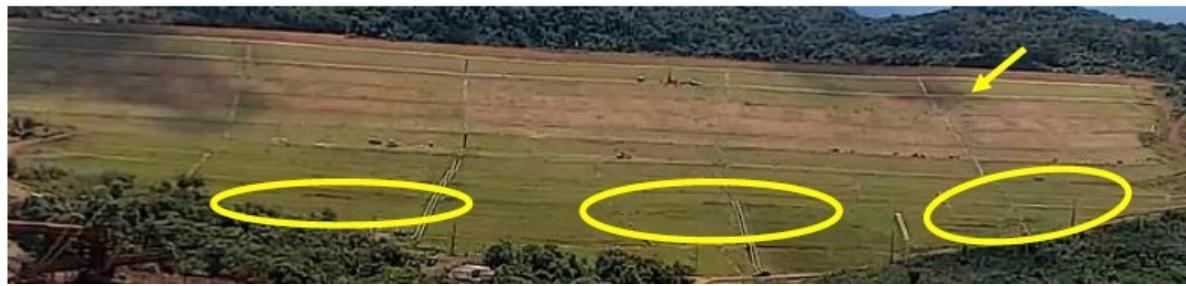
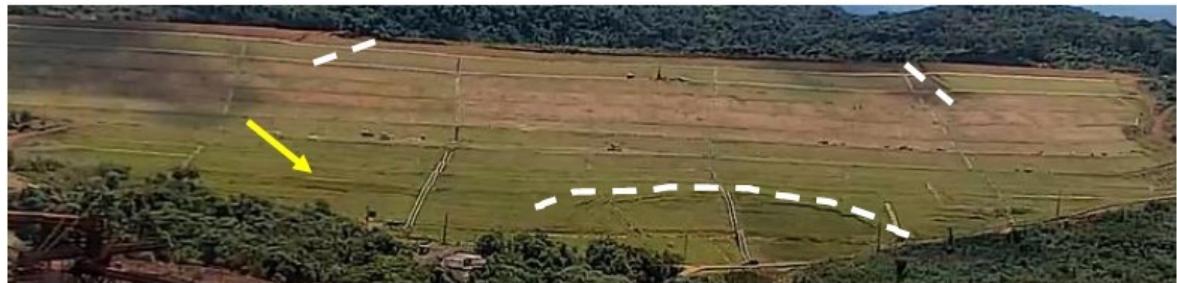
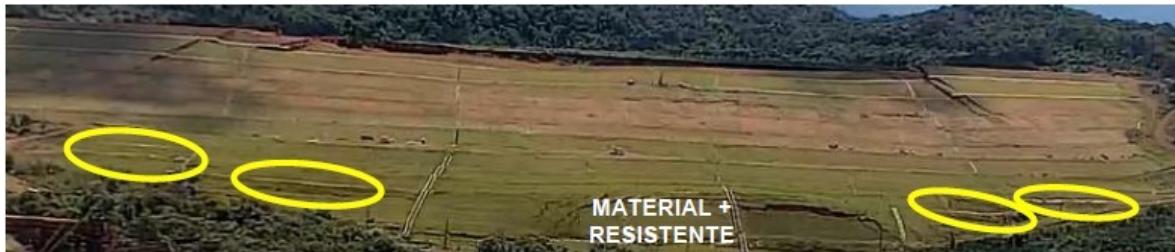
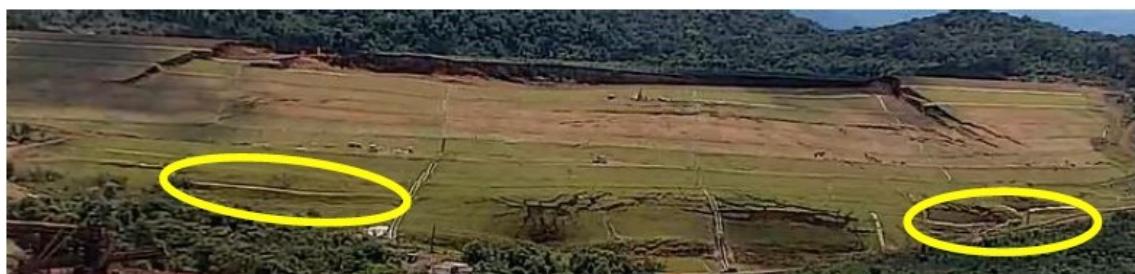
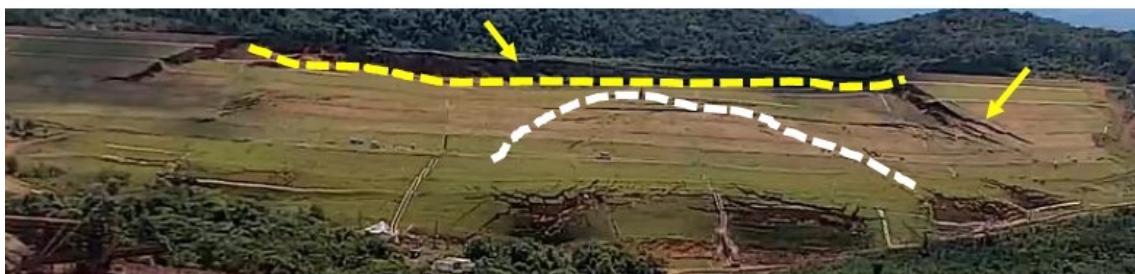
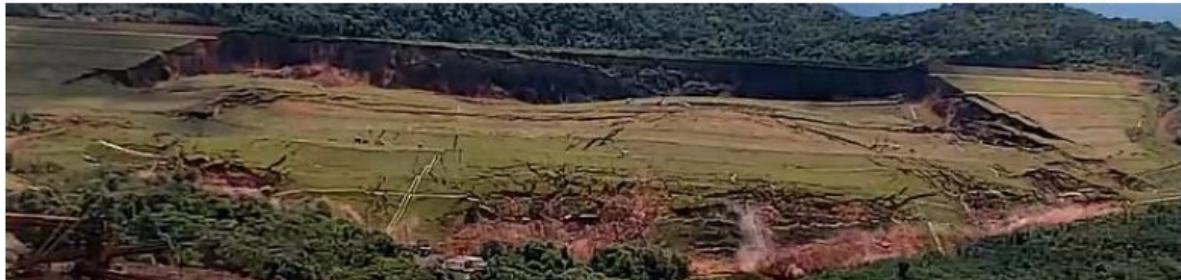
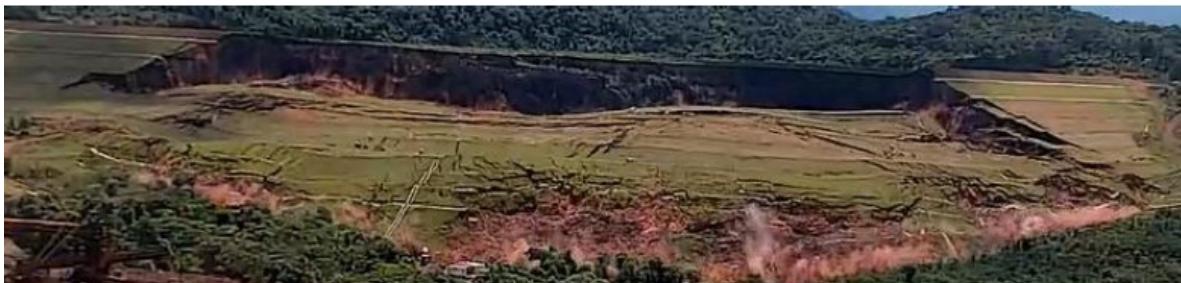
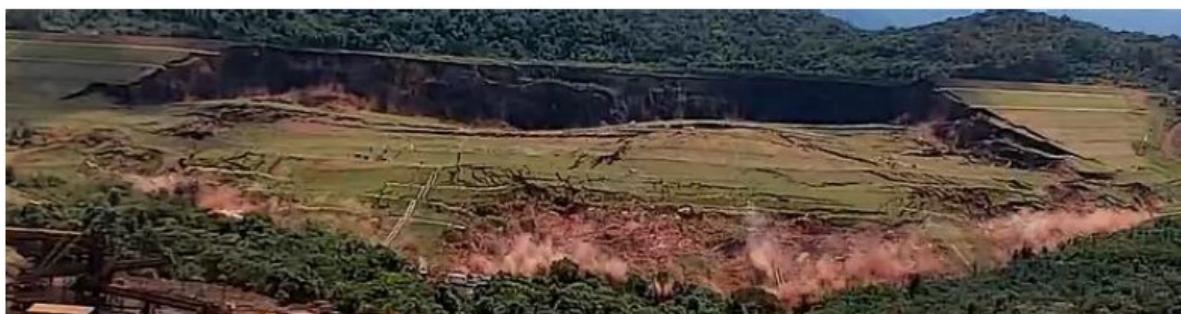
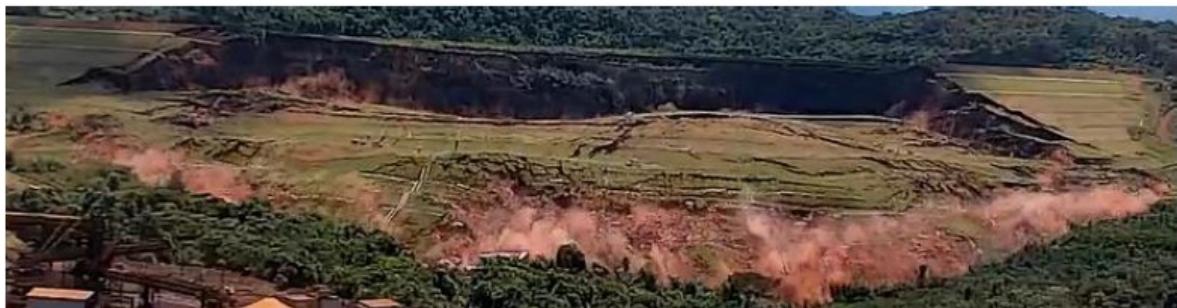
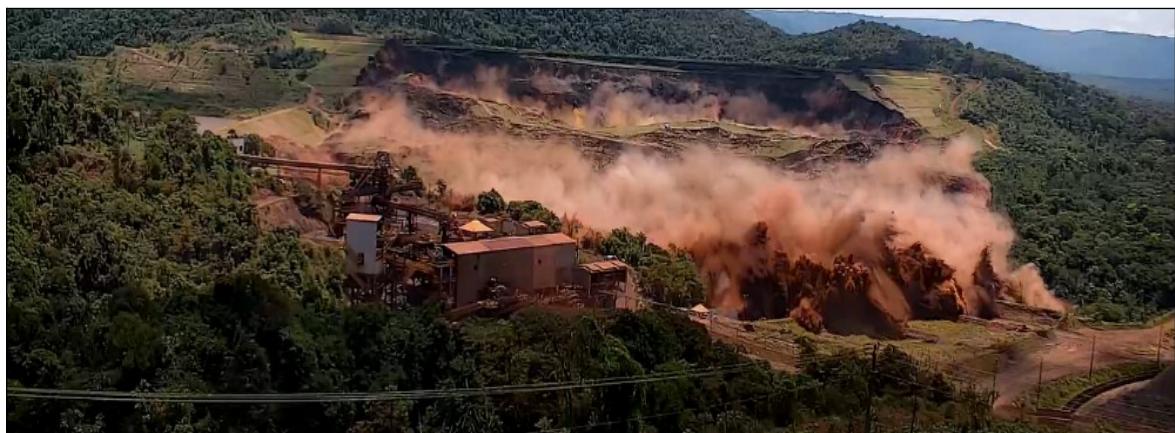
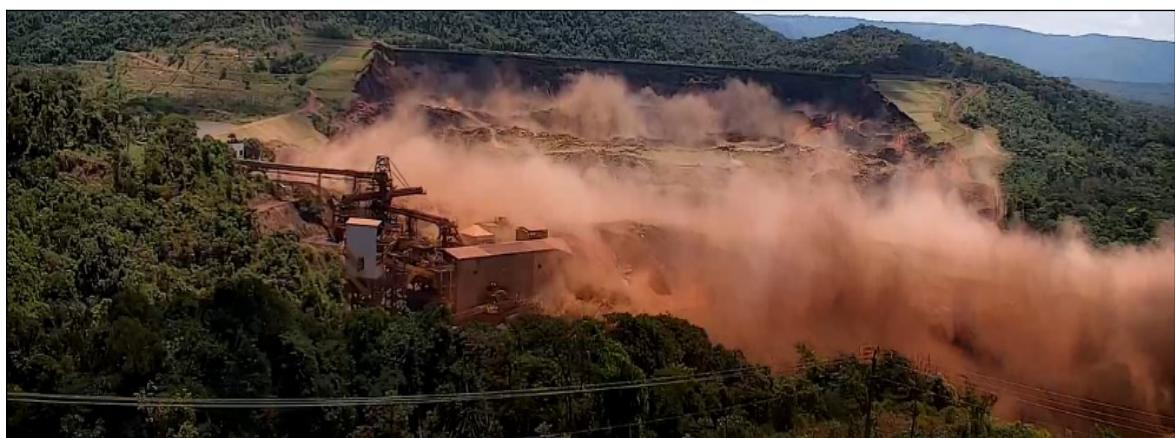
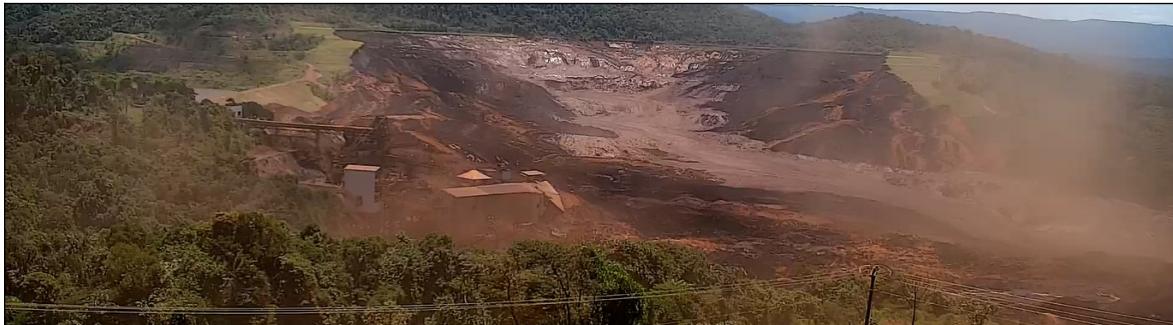
- 1) Deformações iniciais correspondentes a pequenos trincamentos na porção inferior do maciço do lado esquerdo;
- 2) Novos trincamentos e enrugamento da superfície do talude;
- 3) Aumento do comprimento e da abertura das trincas formadas;
- 4) Expulsão de água nos planos das trincas;
- 5) Formação de jorro d’água (chafariz) na porção inferior do talude de jusante;
- 6) Projeção da parte superior do talude formando uma “bolha”, movimentando-se para frente, enquanto a base central da barragem continuou resistente (região do dique de partida e alteamentos envelopados);
- 7) Transformação do estado físico do material que compunha o maciço, passando do estado sólido para o estado líquido, proporcionando fluidez e mobilidade da massa;
- 8) Liberação de energia com magnitude suficiente para lançar a lama para jusante do **vale** com elevada velocidade.

Figura 05 – Vista Frontal do início do rompimento da Barragem 1 - Mina Córrego do Feijão, Complexo Paraopeba - VALE S. A., Brumadinho/MG. Fonte: B1 – CAM1 – BARRAGEM – 25.01.2019 – **12:28:24**

Figura 06 – Vista Frontal do início do rompimento da Barragem 1 - Mina Córrego do Feijão, Complexo Paraopeba - VALE S. A., Brumadinho/MG. Fonte: B1 – CAM1 – BARRAGEM – 25.01.2019 – **12:28:25**.

Figura 07 – Vista Frontal do início do rompimento da Barragem 1 - Mina Córrego do Feijão, Complexo Paraopeba - VALE S. A., Brumadinho/MG. Fonte: B1 – CAM1 – BARRAGEM – 25.01.2019 – **12:28:26**

Figura 08 – Vista Frontal do início do rompimento da Barragem 1 - Mina Córrego do Feijão, Complexo Paraopeba - VALE S. A., Brumadinho/MG. Fonte: B1 – CAM1 – BARRAGEM – 25.01.2019 – **12:28:27**

Figura 09 – Vista Frontal do rompimento da Barragem 1 - Mina Córrego do Feijão, Complexo Paraopeba - VALE S. A., Brumadinho/MG. Fonte: B1 – CAM1 – BARRAGEM – 25.01.2019 – **12:28:28**

Figura 10 – Vista Frontal do rompimento da Barragem 1 - Mina Córrego do Feijão, Complexo Paraopeba - VALE S. A., Brumadinho/MG. Fonte: B1 – CAM1 – BARRAGEM – 25.01.2019 – **12:28:29**

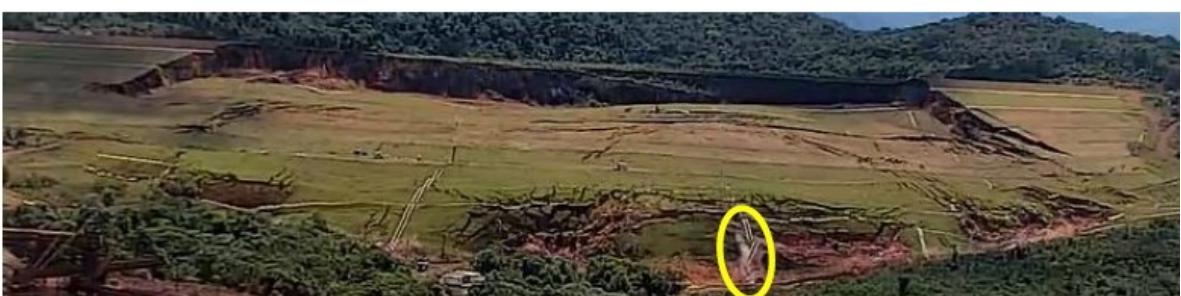
Figura 11 – Vista Frontal do início do rompimento da Barragem 1 – círculo amarillo realça o jorro de água saindo na parte baixa do Maciço - Mina Córrego do Feijão, Complexo Paraopeba - VALE S. A., Brumadinho/MG. Fonte: B1 – CAM1 – BARRAGEM – 25.01.2019 – **12:28:30**

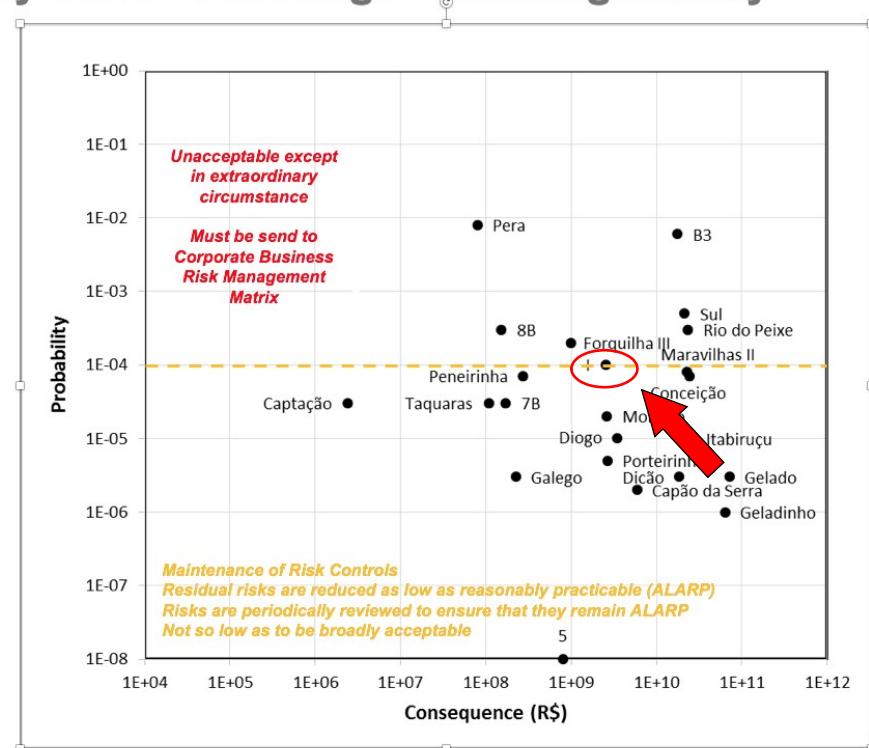
Figura 29. Gráfico Probabilidade Anual de Falha vs Consequência Econômica de Ruptura. *Slide da Apresentação Tolerable Risk Criteria Adopted at VALE – Results – How safe is safe enough?* no PIESEM-I de novembro de 2017.

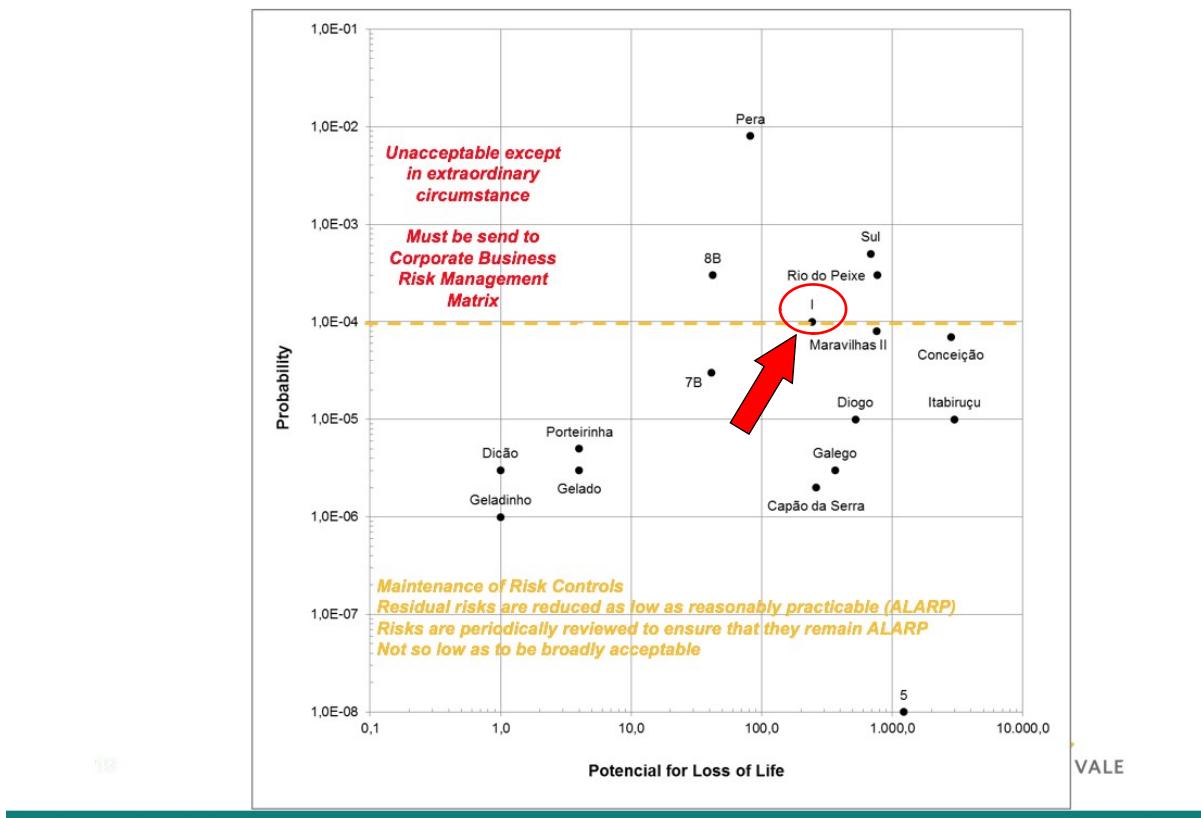
Figura 30. Gráfico Probabilidade Anual de Falha vs Potencial de Perda de Vidas. Slide da Apresentação *Tolerable Risk Criteria Adopted at VALE – Results – How safe is safe enough?* , no PIESEM-I de novembro de 2017.

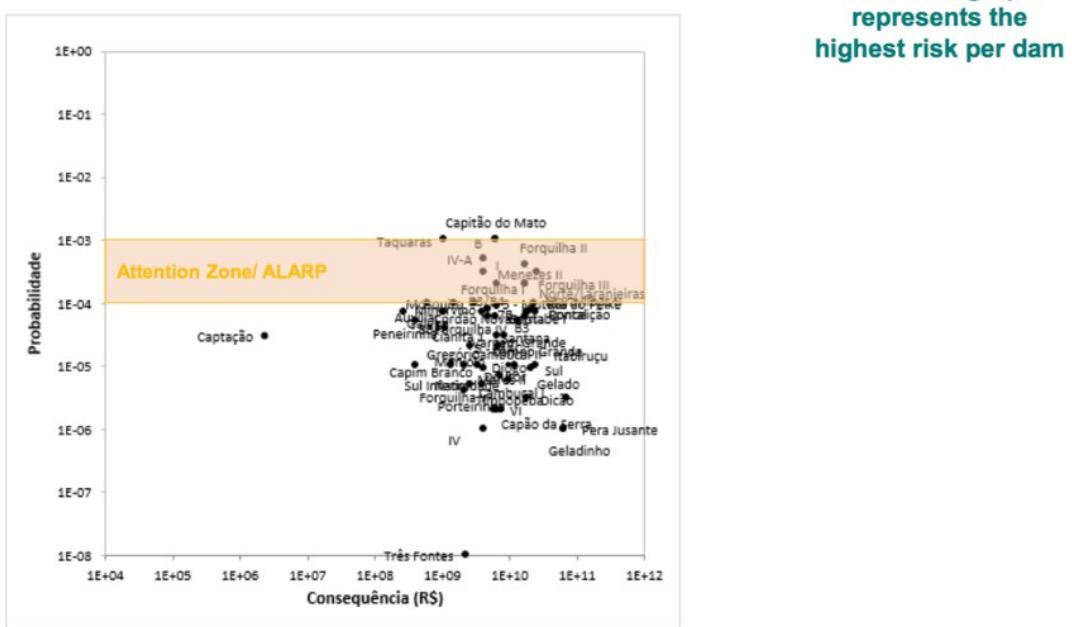
- 10 dams inside ALARP Zone

Figura 32. Gráfico de Probabilidade vs Consequência Econômica - 10 Barragens em Zona de Atenção. Slide da Apresentação *GRG – Geotechnical Risk Management Results*, no PIESEM-I de outubro de 2018.

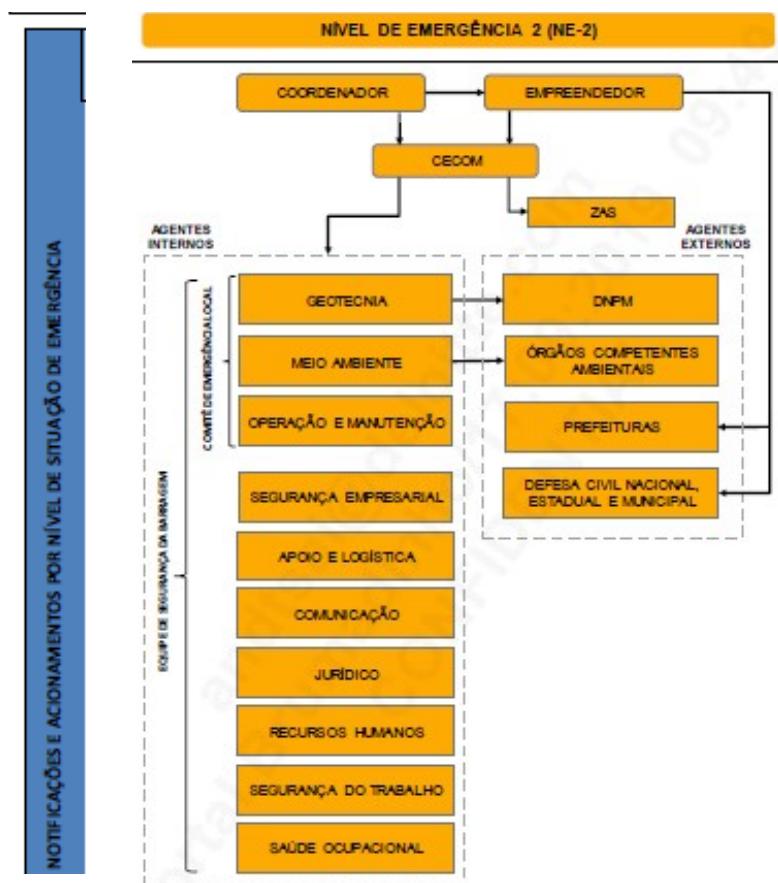
Figura 38. Fluxograma das Notificações e Acionamentos no Nível 2 de Emergência – PAEBM da Barragem I

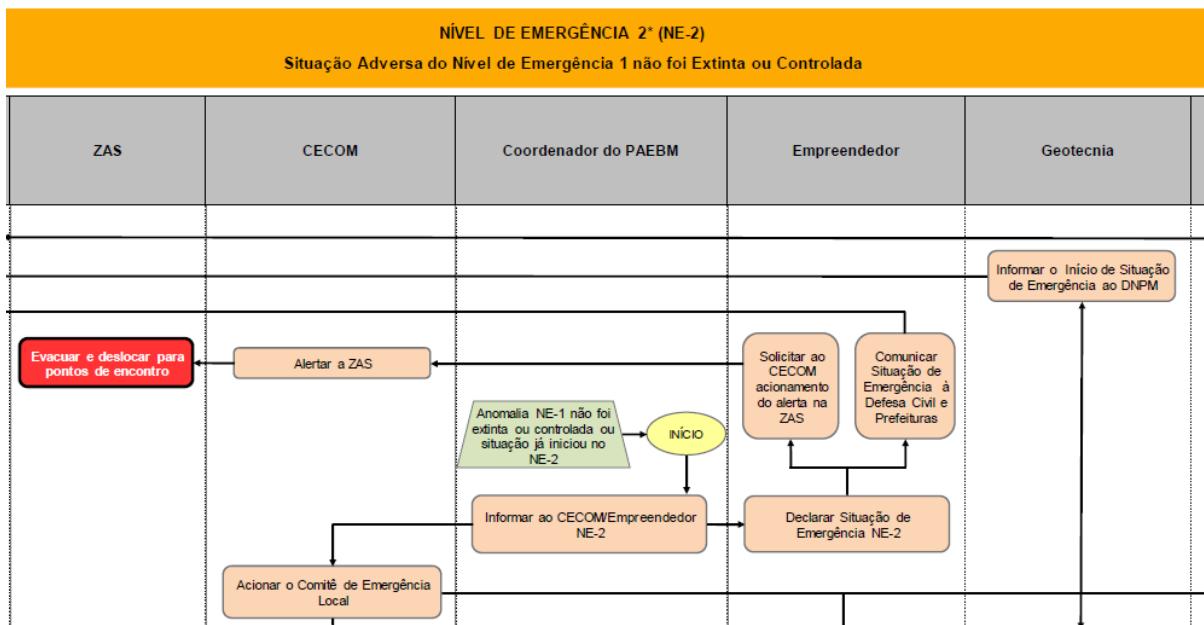
O fluxograma abaixo também foi extraído do PAEBM da Barragem I e demonstra as medidas que poderiam e deveriam ter sido adotadas em caso de Nível 2 de Emergência, ou seja, quando “a situação adversa do Nível 1 de Emergência não foi Extinta ou Controlada”:

Figura 39. Parte do Fluxograma de Notificação para o Nível 2 de Emergência – PAEBM – Barragem I – Mina Córrego do Feijão (WBH34-17-VALE-RTE-0039)

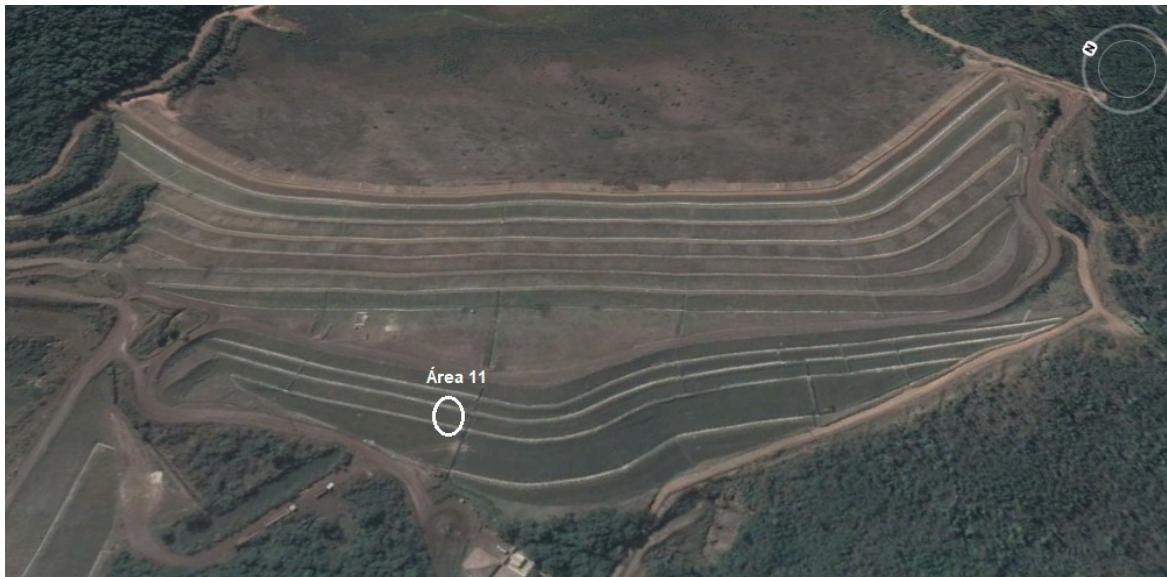
Figura 40. Imagem frontal da Barragem I com a área 11 identificada no radar.
Fonte: Laudo CEAT/MPMG.

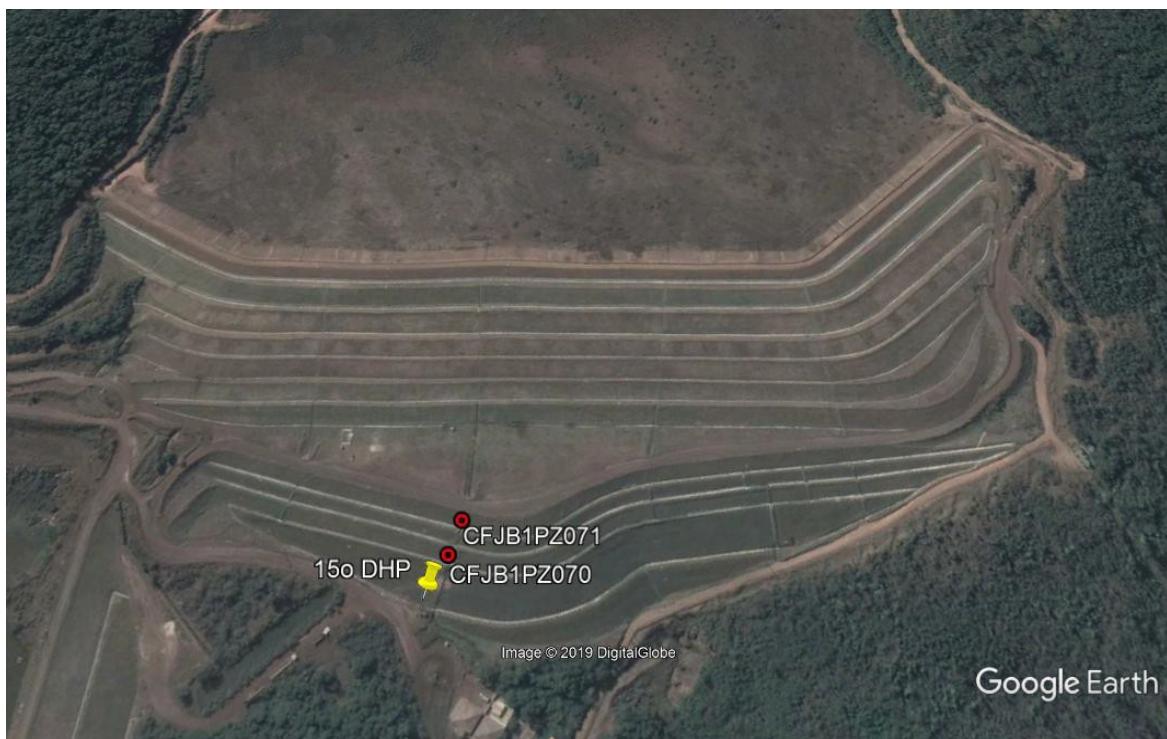
Figura 40. Imagem frontal da Barragem I com localização dos piezômetros CFJB1PZ070 e CFJB1PZ071. Fonte Laudo CEAT/MPMG.

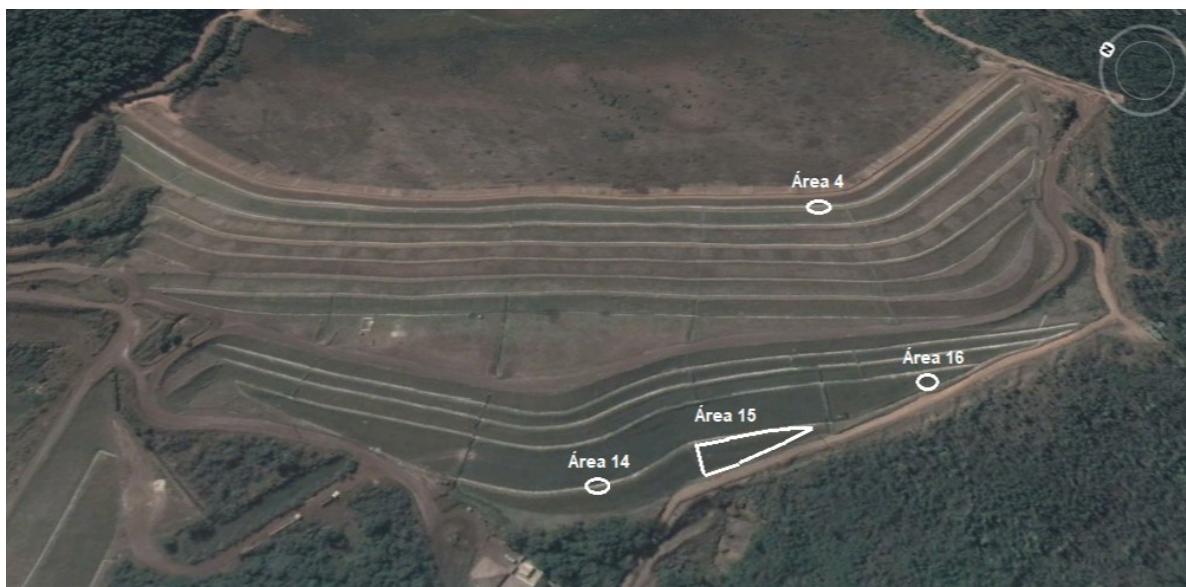
Já as áreas **4, 14, 15 e 16** apresentaram valores de deformação mais expressivos (altos).

Figura 42. Imagem frontal da Barragem I com as áreas 4, 14, 15 e 16 identificadas no radar.
Fonte: Laudo CEAT/MPMG.

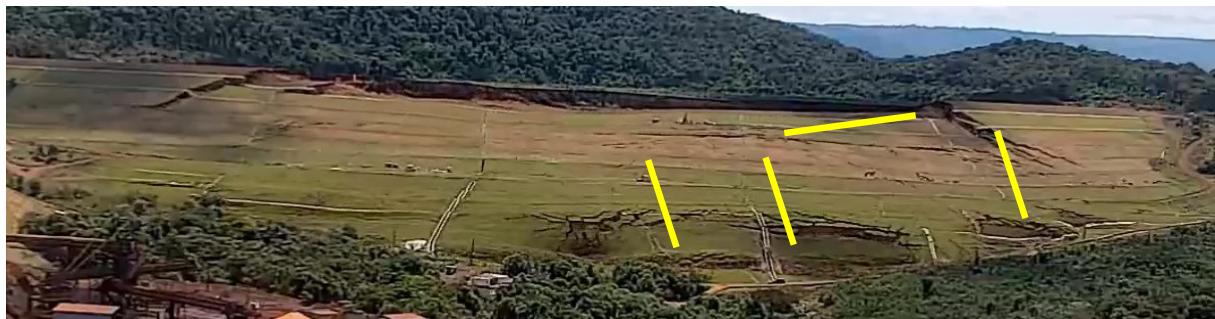
Figura Erro! Nenhum texto com o estilo especificado foi encontrado no documento.-1:
Imagen do vídeo do momento da ruptura (25/01/2019 - 12:28:28)

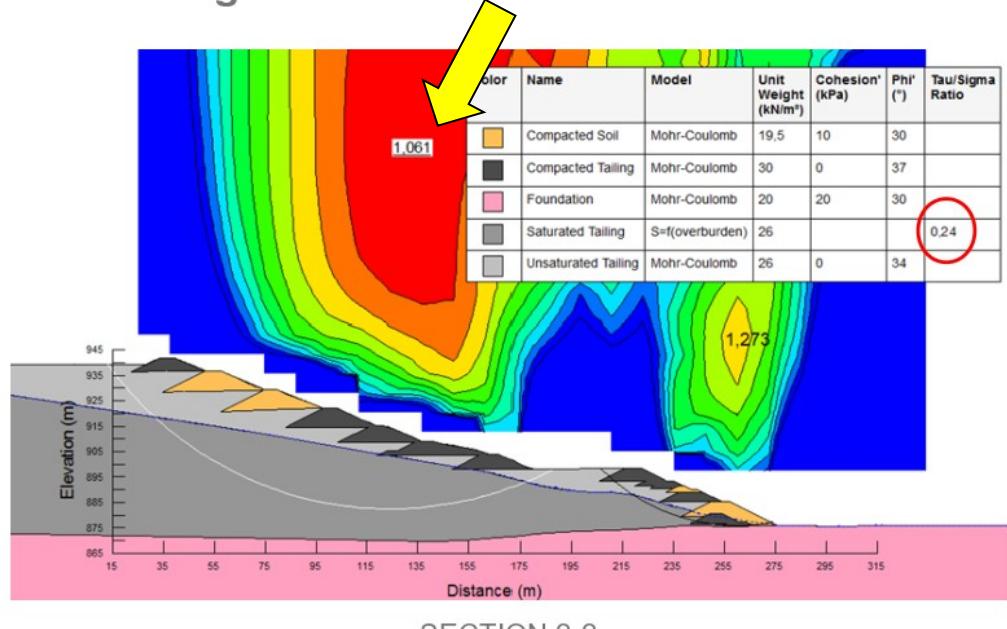
10 – GRG –Deterministic Liquefaction Analysis - Yield Strength

Figura 47 – Slide 44 da Apresentação POTAMOS no PIESEM de novembro de 2017, no qual consta o FS = 1,06 ao centro da mancha vermelha.⁴³

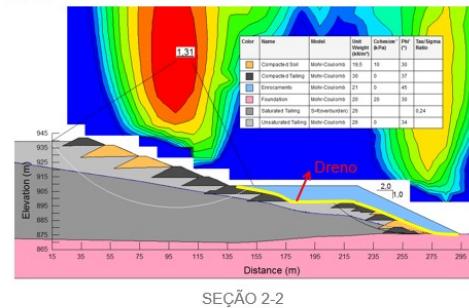
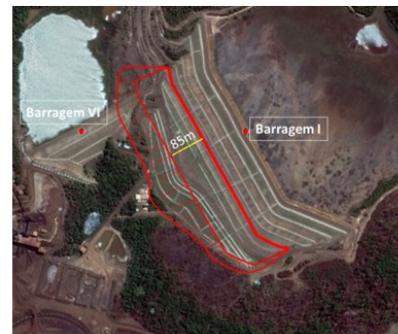
9 – ESTUDOS PARA ESTABILIZAÇÃO – BERMA DE ESTABILIZAÇÃO (ENROCAMENTO) – CONDIÇÃO DE PICO

• Fator de segurança modificado de 1,06 (sem intervenção) para 1,31 (com berma)

• Berma El. 910m

Figura 48 – Slides 30 e 34 da apresentação da POTAMOS denominada *Estudos para Estabilização Barragem I – Mina Córrego do Feijão*, na reunião de 11.12.2017.

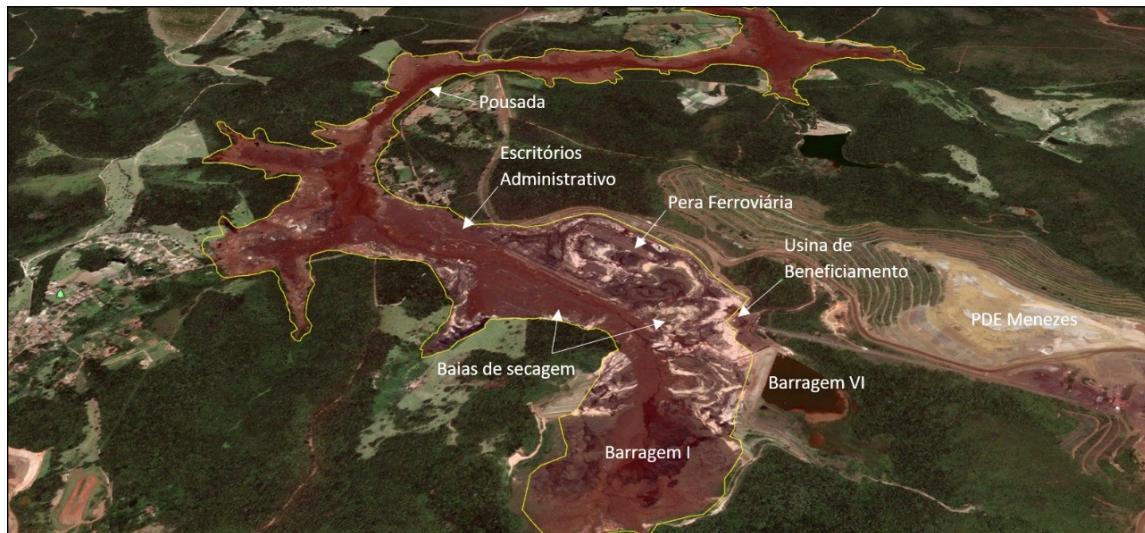
Figura 69 – Área atingida diretamente pela massa de rejeitos da Barragem I, da Mina Córrego do Feijão. Fonte: Imagens adaptadas da série histórica disponível no *Google Earth*.
